# 東日本大震災による水の確保と給水装置

財団法人給水工事技術振興財団

平成 23 年度調査研究助成

代表研究者岡田誠之（東北文化学園大学）

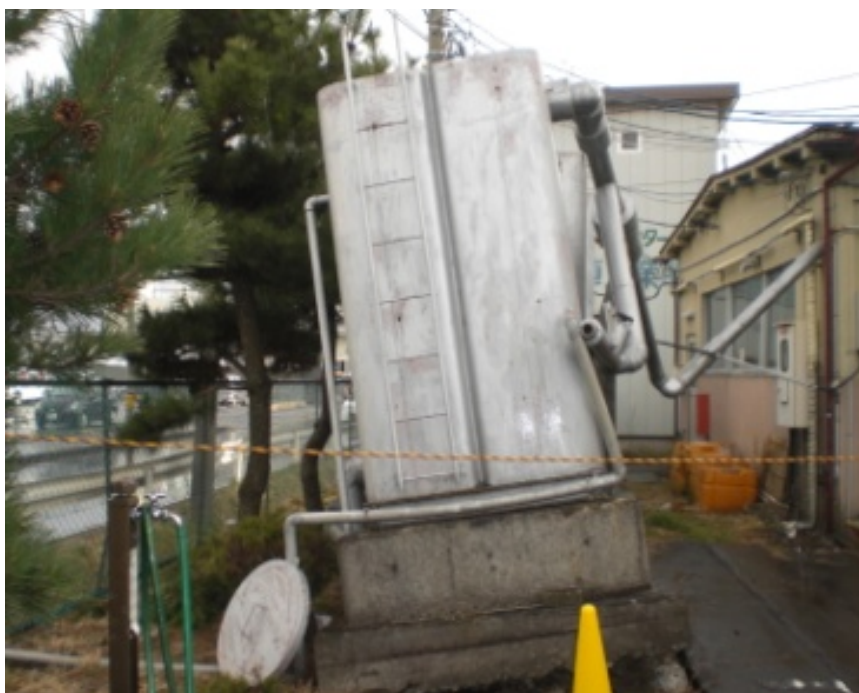
2003年の地震では、貯水槽のうち高置水槽の被害が目立った。今回の地震では、地盤の隆起や液状化等を要因とする受水槽の傾斜(写真 3.2.1)や FRP 製水槽の損傷(写真 3.2.2)のほか、地震に強いとされてきたステンレス製水槽の崩壊も目立った。

写真 3.2.1 地盤隆起による受水槽の傾斜

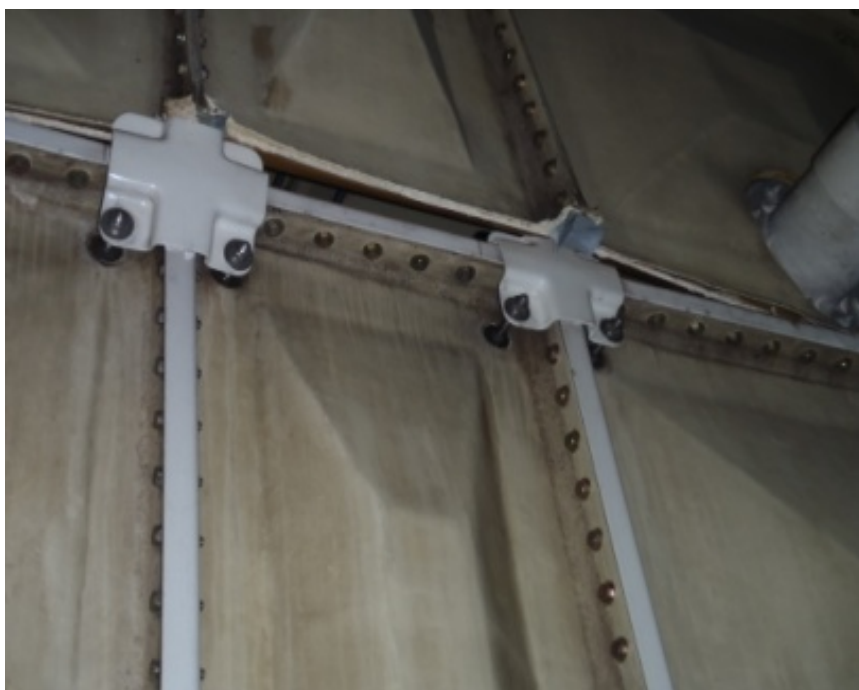
写真 3.2.2 FRP 製受水槽のパネルの損傷

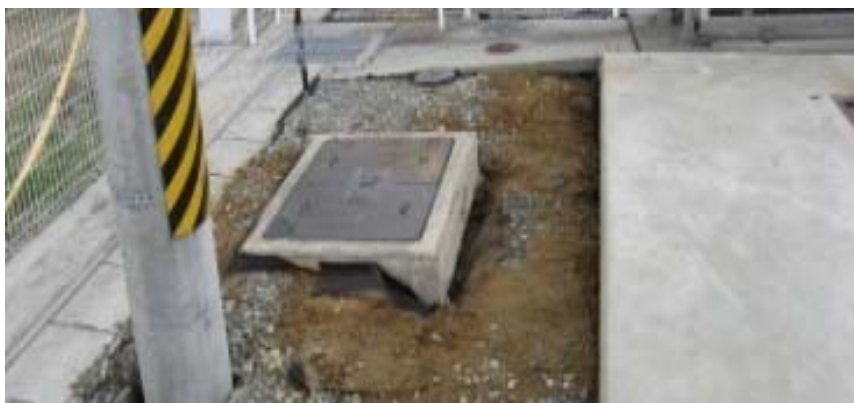
写真 3.2.3 量水器ボックス周辺の給水管の破損

の配管の導入部や量水器ボックス前後の埋設配管の損傷（写真 3.2.3）等のほか、液状化による配管破断などの被害もあった。

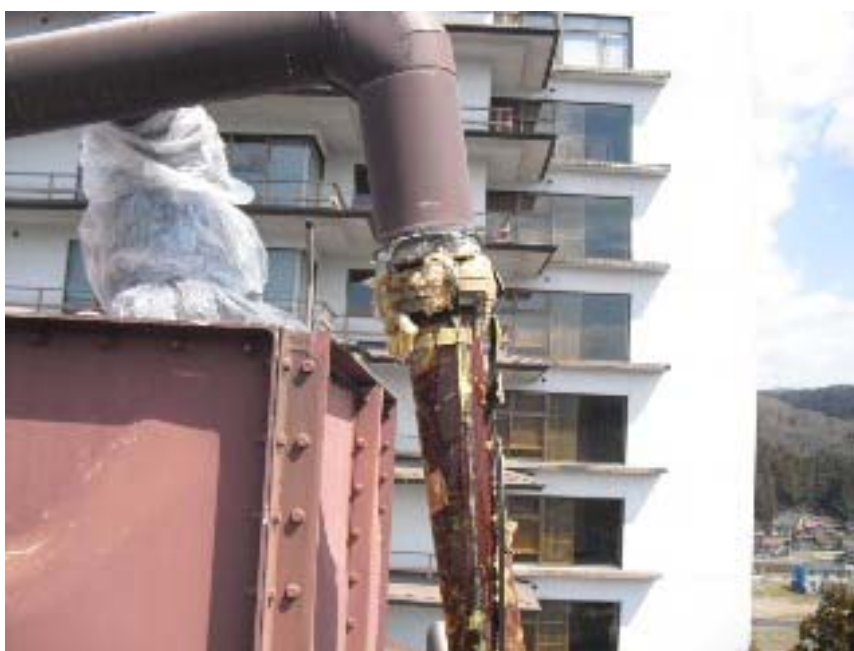
写真 3.2.4 高置水槽周辺の揚水管継手部の破損

屋内配管の損傷の多くは、継手のネジ部やフランジによる接合箇所のガスケット損傷などである。写真 3.2.4 のように高置水槽の揚水管で、支持金物の腐食と高置水槽天板の強度不足が相俟って、継手（フランジ）接合部のネジが破損した事例も見られた。

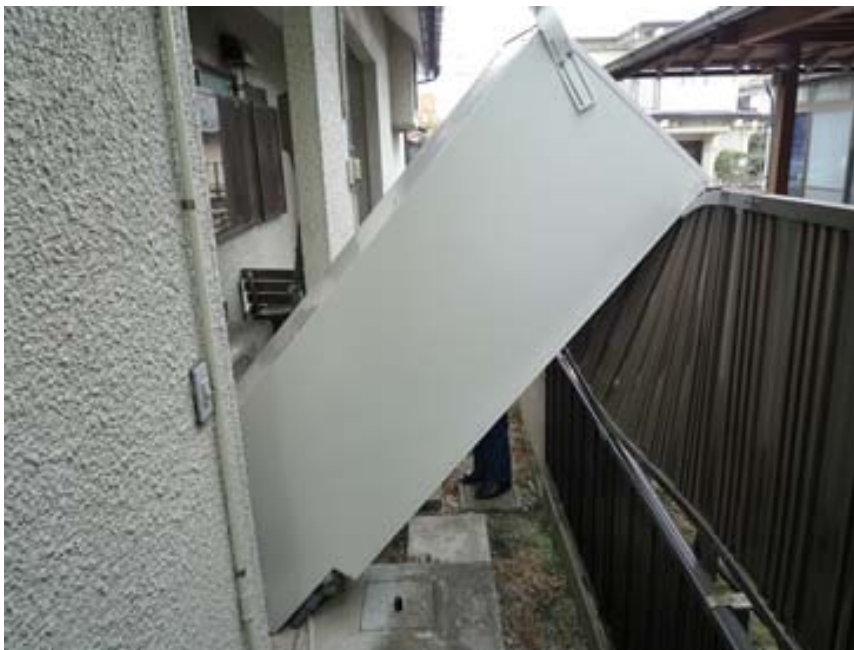
家庭用ヒートポンプ給湯機用タンクや電気温水器には、浄水が貯まっており、断水時の有効な水源と位置づけられている。しかし、アンカーの強度不足（写真 3.2.5）や本体脚部の強度不足による転倒により、水を使用できなかった事例もあった。震災後、仙台市と周辺で点検を行った結果では、400L 未満のタンクでは脚部の損傷は少なかったが、400L

**写真 2.2.5** 家庭用ヒートポンプ給湯機用タンクの転倒

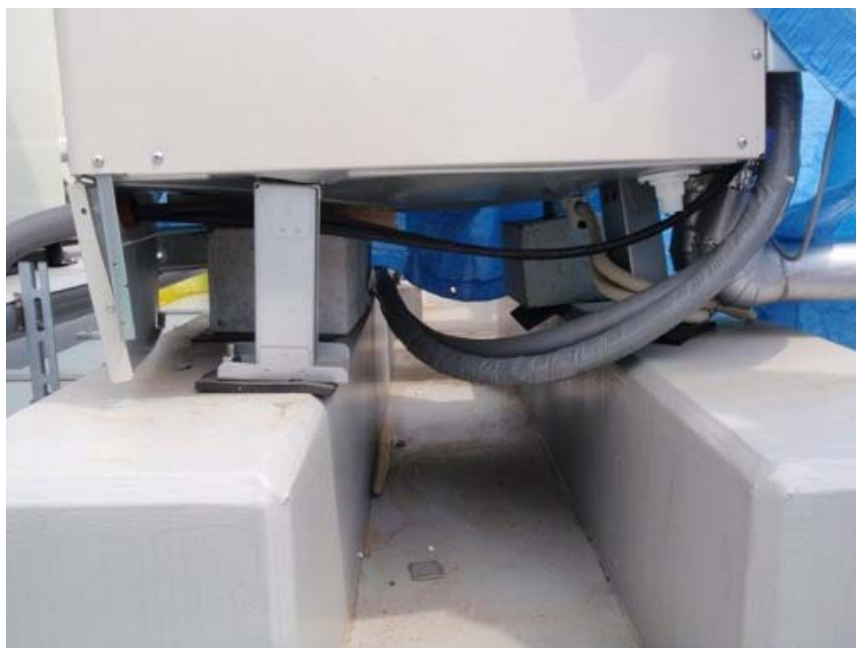
**写真 2.2.6** 家庭用ヒートポンプ給湯機用タンク脚部の仮復旧

以上の円筒状タンクには損傷が多く見られた。しかし、円筒形のタンクでは脚が 3 本なのに対して、立方体のタンクの脚は 4 本の場合があり、4 脚では 400L 以上のタンクでも被害は少なかったようだ。**写真 3.2.6** は、家庭用ヒートポンプ給湯機用タンクの脚部が損傷したためコンクリートブロックを置き、仮復旧した状況である。

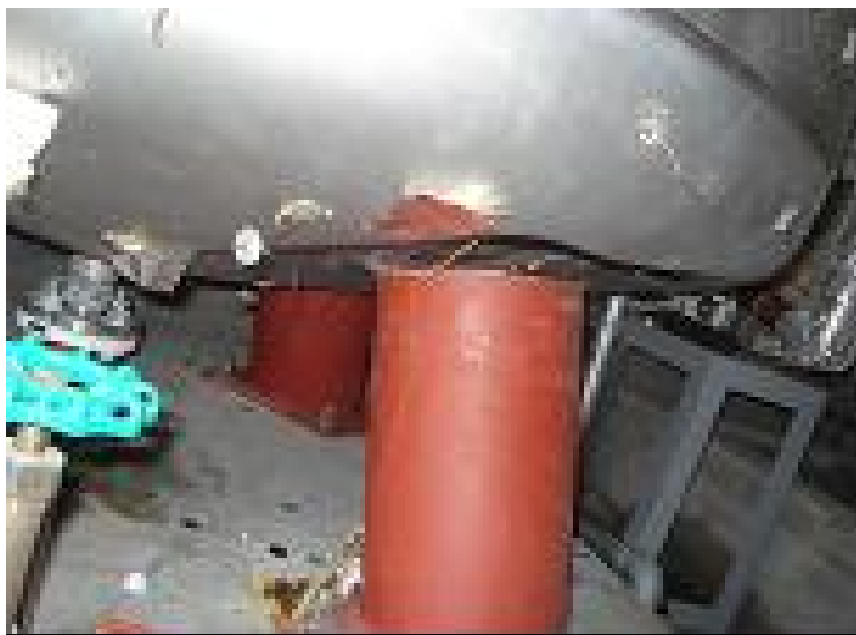
宿泊施設に設けられた貯湯槽では、**写真 3.2.7** のように長期使用による劣化により脚部が貯湯槽本体にめり込んだ例や、**写真 3.2.8** のように横型貯湯槽の脚部が損傷した例などの被害があった。

写真 3.2.7 縦型貯湯槽脚部の本体へのめり込み

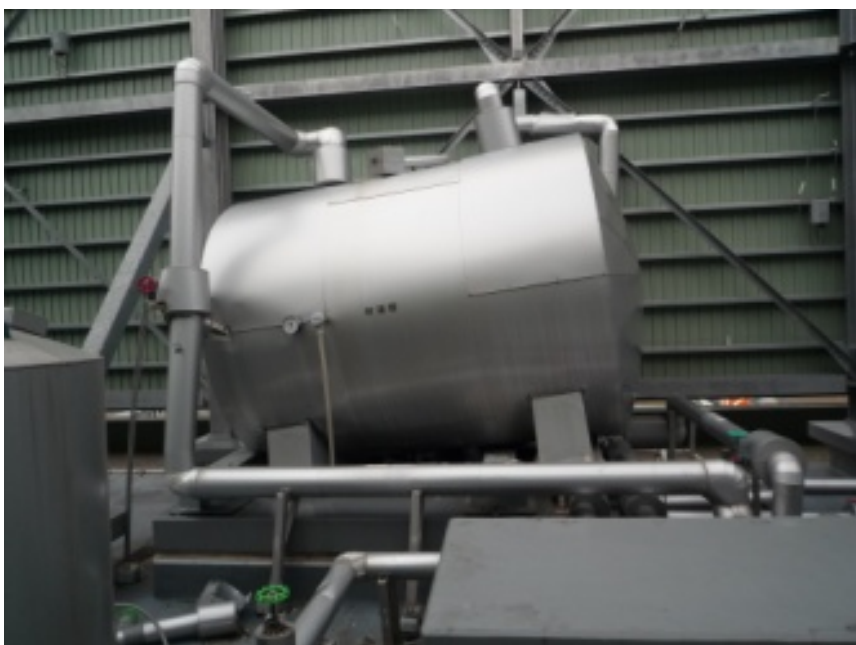
写真 3.2.8 横型貯湯槽脚部の座屈による傾斜

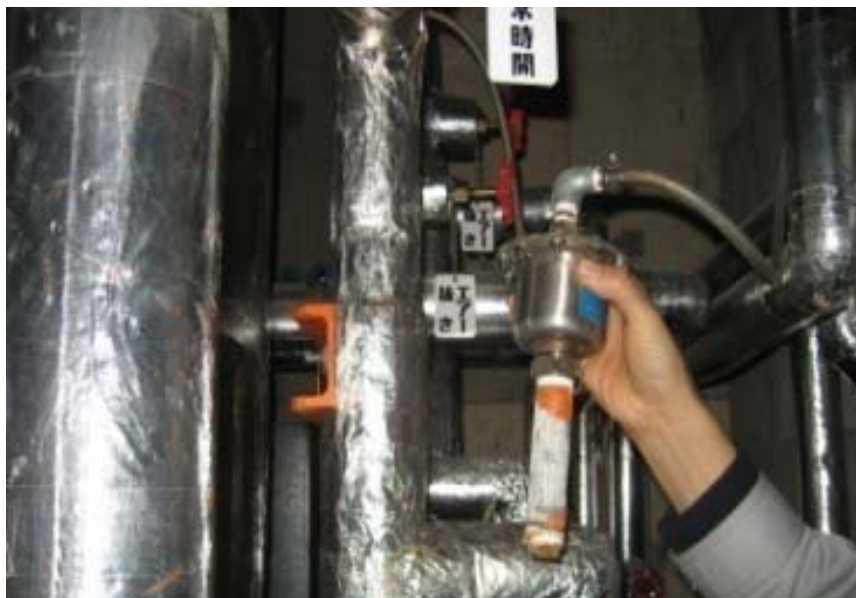
給湯管には、銅管を使うことが多く、可撓性があるために管自体が破断することは少ない。しかし、ネジやフランジ等で接続した箇所には損傷が見られた。これらは、永年にわたって異種管金属（銅と鋼管、可鍛鋳鉄継手、青銅等）による電位差腐食が生じたものを考えられる。

写真 3.2.9 は、エア抜き弁下部の鋼管が脱落した被害の例を示したものである。

写真 3.2.9 給湯用エア抜き弁下部配管の損傷

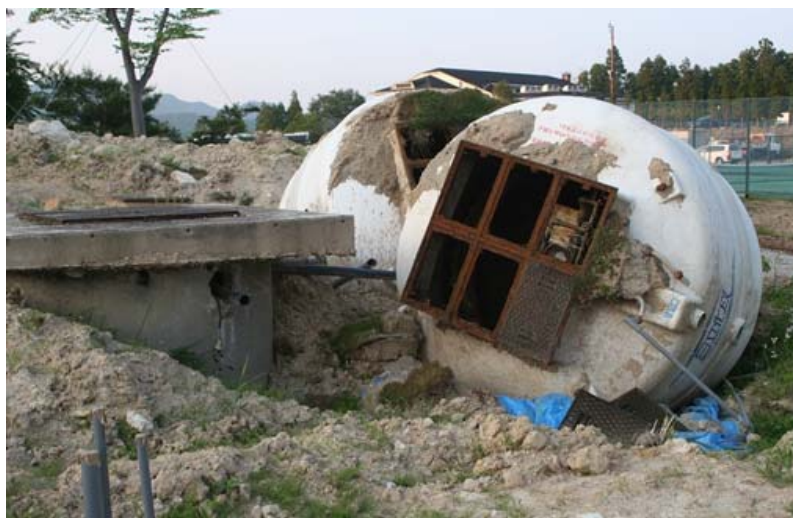
排水処理設備は、家庭用、業務用を問わず、浄化槽や除害施設の槽全体や一部が沈降や浮上した被害、側近の法面崩壊に伴う損傷（写真 3.4.10）が見られた。また屋外に設置したグリース阻集器が沈下した例もあった。

写真 3.2.10 法面崩壊による沈殿槽の浮上り転倒

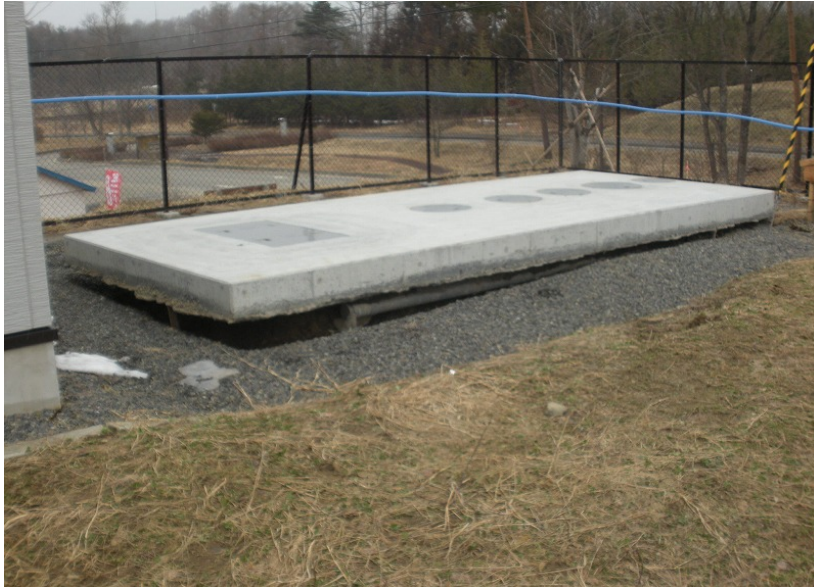
液状化や地盤の変化により、屋外に埋設した排水管全体が、損傷を受けた例があった。また、地盤沈下に伴い建物から出た配管が破断や損傷を受けたものがあった(写真 3.2.11)。浄化槽や除外施設等の排水処理設備周辺の配管が損傷を受けた事例も多く見られた。

写真 3.2.11 浄化槽周辺の地盤沈下

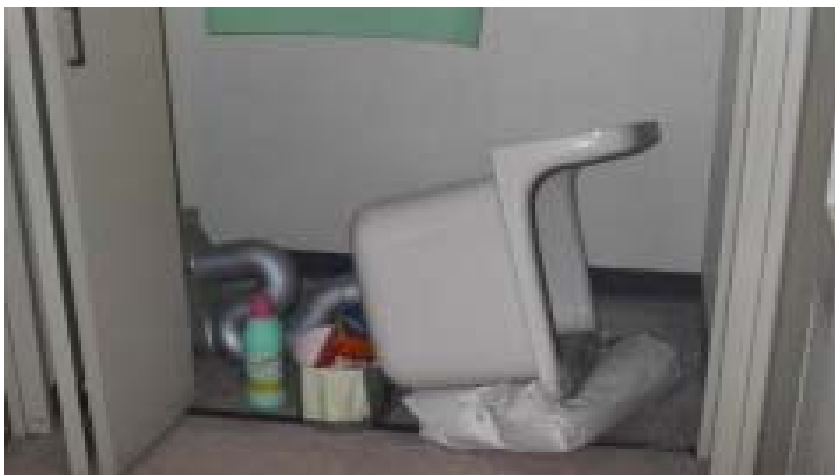
掃除用流しには、転倒したものがあつた(写真 3.2.12)。洋式便器は、破損により転倒したものや便器本体が破損したもの、ロータンの蓋や便座が落下したものなどがあつた(写真 2.2.13)。洗面器では、器具と配管との接続部で破断したものなどが見られた。

写真 3.2.12 掃除用流しの転倒

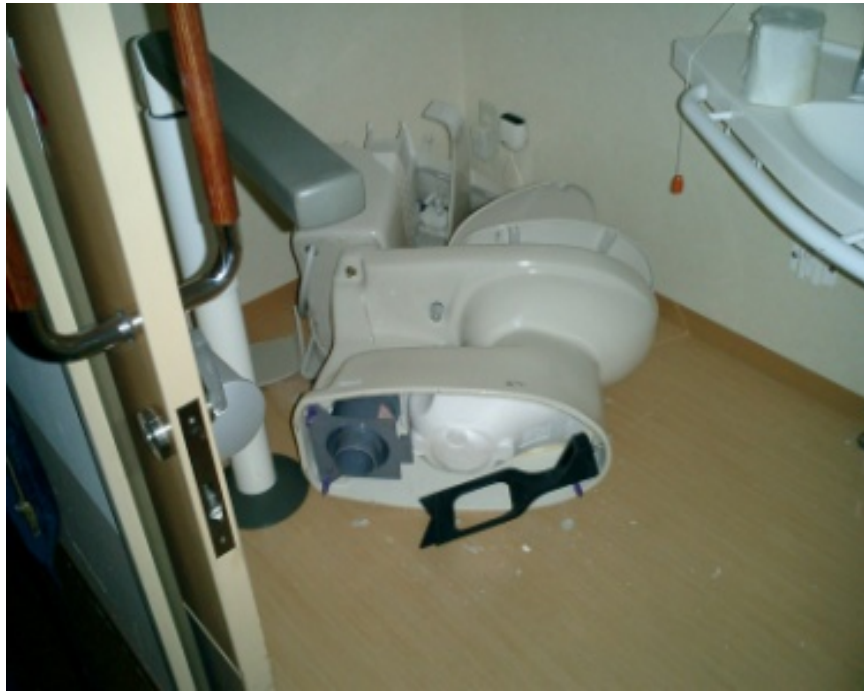
写真 3. 2. 13 洋式便器の転倒

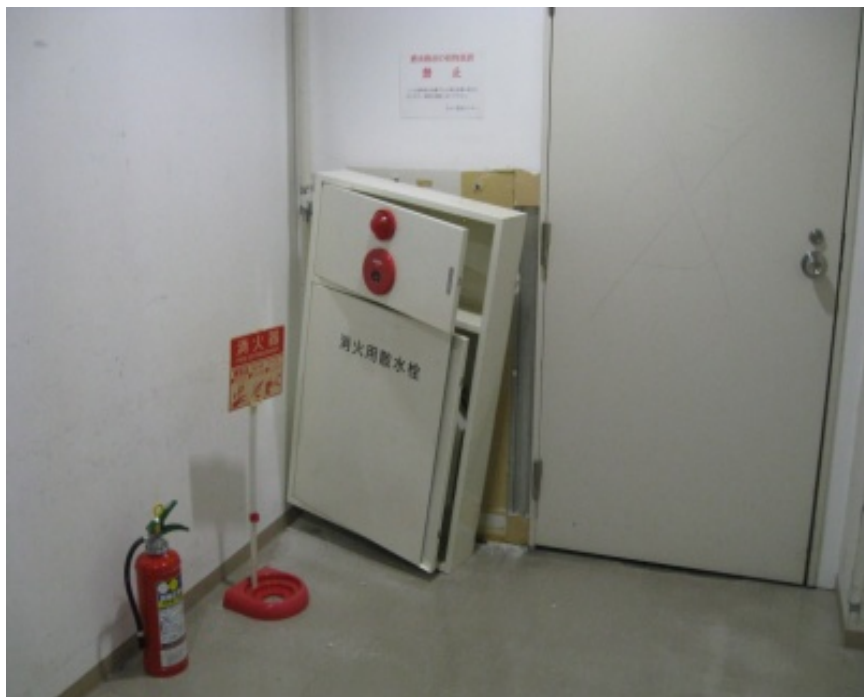
屋内消火栓箱や補助散水栓箱が脱落（写真 3. 2. 14）して、変形したものがあつた。また二酸化炭素ボンベ架台の固定アンカーボルトが抜けた被害なども見られた。

写真 3. 2. 14 消火用補助散水栓箱の脱落

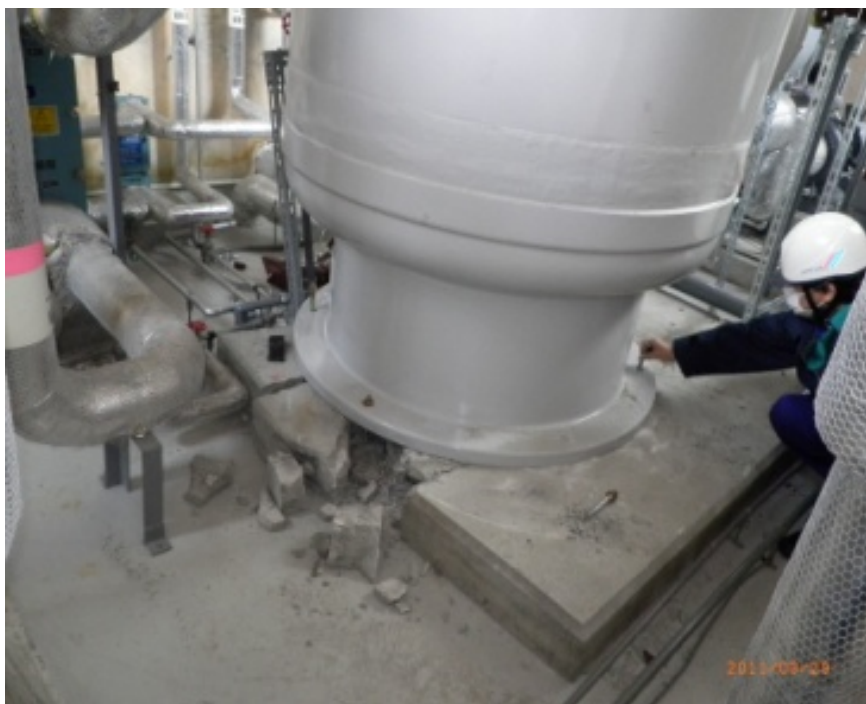
があった（写 3.2.15）。また、カートリッジフィルタと石英斑岩（麦飯石）とを組み合わせたろ過器から、砂式ろ過器に更新した際に基礎を大きくしたが、基礎本体と拡張した基礎部に埋め込んだアンカーが破壊した例も見られた（写真 3.2.16）。

写真 3.2.16 砂式ろ過器への変更に伴い基礎を大きくした部分の損傷

砂式ろ過器は、貯湯槽同様に缶体内部が重量物であり、設置方法や本体強度を有する必要がある。また、機器を設置する基礎の必要性も考慮する必要がある、写真 3.2.17 のように基礎を撤去して、架台に変更した例もあり、今後、検討が必要である。

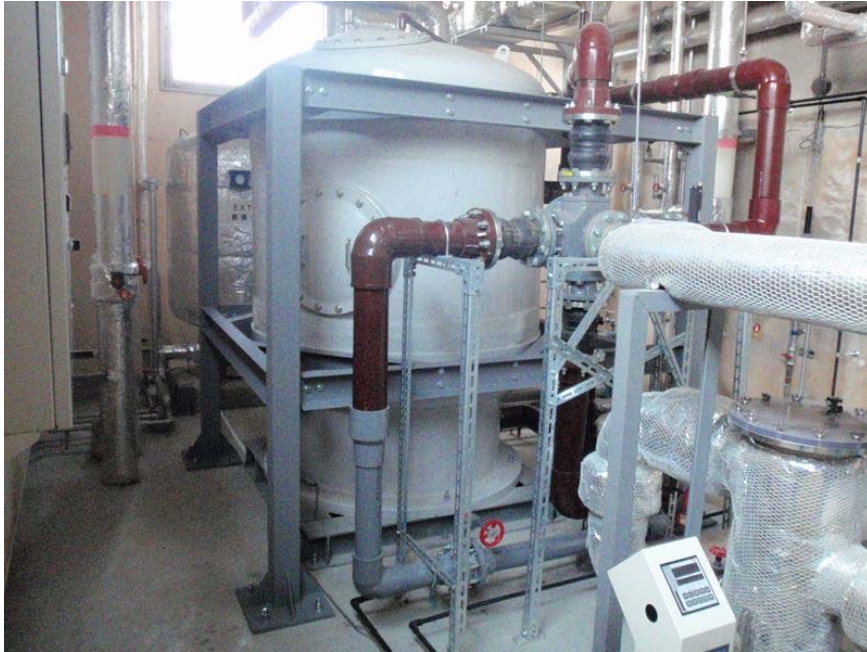
写真 3.2.17 砂式ろ過器の基礎を撤去して、鋼製架台に変更

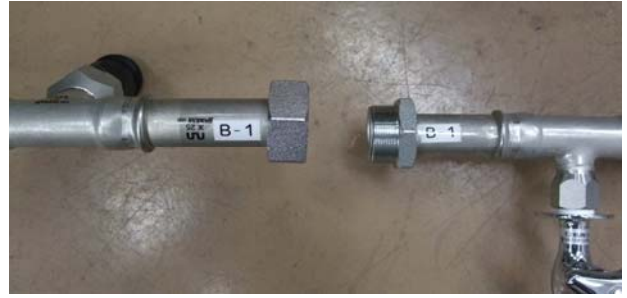
基本となる給水栓ユニットはSUS管とし、1ユニットは長手方向 2,520mm で、収納性を考慮して1ユニットを3分割して収納できるようにした。分割配管の接続部は写真5.2.1のごとく、ネジ切りジョイントで間に水漏れ防止用パッキンを挟む。組み立て状況を図5.2.2に示す。給水を受ける時に隣どおしが邪魔を感じない 500mm ピッチで1ユニットに5つのカランを用意した。

写真 5.2.1 給水栓ユニット接続部詳細

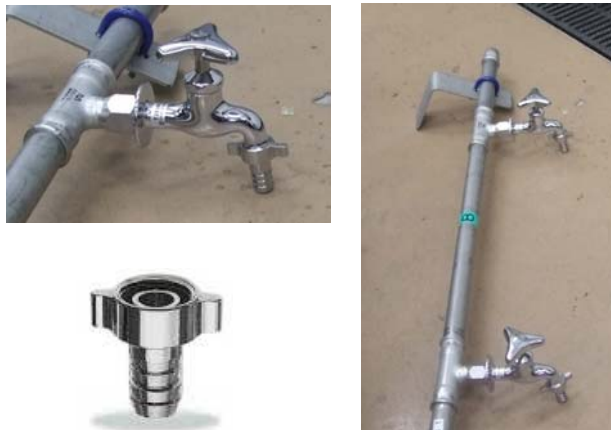
1ユニットに5つのカランを付けることとした。給水時に汎用性を考慮してゴムホースなどが接続できるホースカランを採用した。

写真 5.2.3 給水栓ユニット ホースカラ

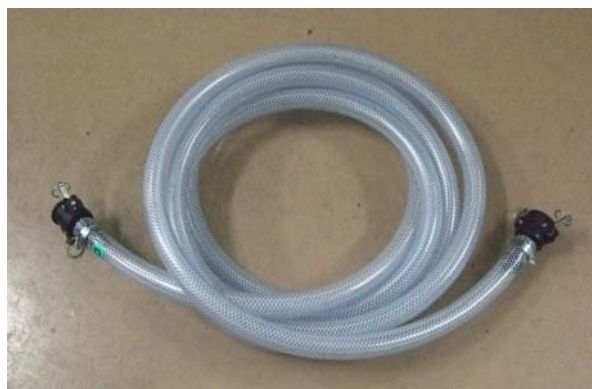
給水栓ユニットと受水槽との接続は底部に設けられた清掃用排水ドレン管に分岐を作成して取り出し口とすることとした。接続配管は給水栓設置を行う際の取り回しが容易になるよう写真 5.2.4 のような網入りホースとした。

写真 5.2.4 給水栓ユニット・受水槽接続用ホース

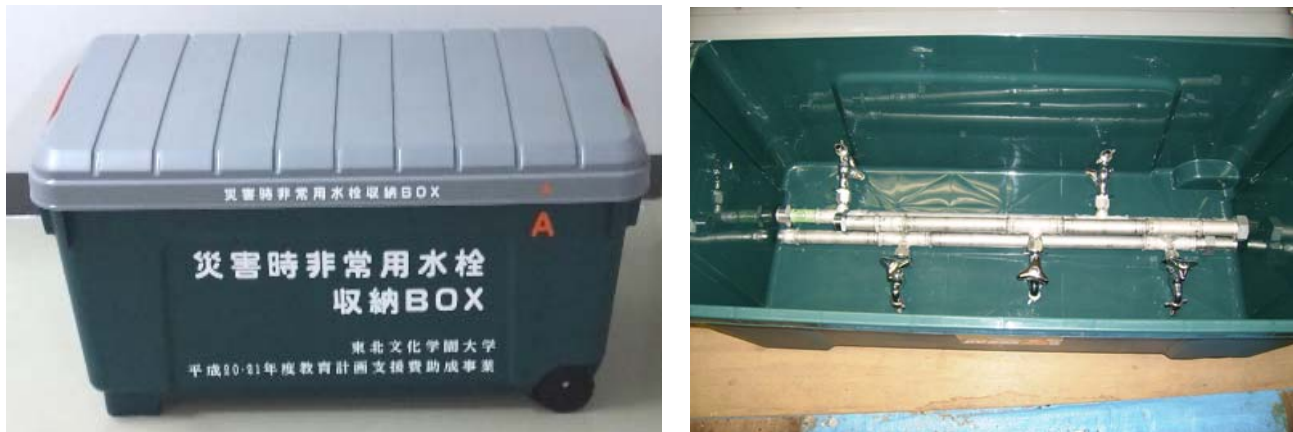
すべての部材および組み立て用の工具は収納 BOX にセットして収納することとした。収納 BOX の状況を写真 5.2.7 に示す。運搬時の労力軽減のため、BOX 底部には車輪が着いている。緊急時に誰でも組み立て設置を行えるように、BOX 内には組み立てマニュアルを同梱している。

写真 5.2.7 災害時非常用水栓収納 BOX（外観および収納状況）

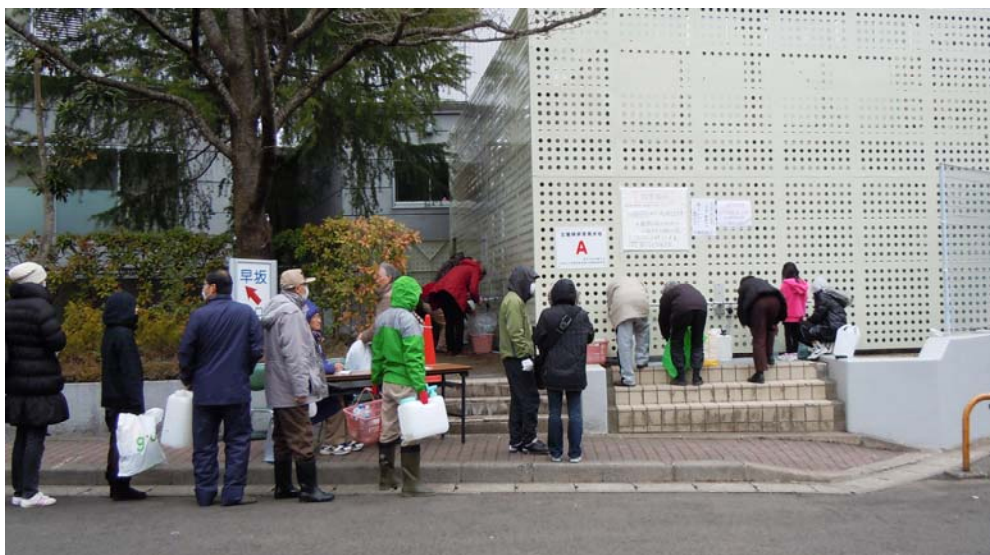
写真 5.3.1 地域への緊急給水 (2011/3/15 9:15)

実際の給水期間は3月12日から18日までの7日間であった。**写真 5.3.1**は供給4日目、**写真 5.3.2**は供給5日目の緊急給水の状況である。給水を受ける方々はかなり遠方から自動車で来られる場合もあり、地域の混乱を防ぐため整理誘導を本学教職員・学生数名ずつに交替で当たっていた。
